## BULLETIN

Peugeot & Citroen 2.0 HDi  
Ford med 2.0 PSA motor

Bilen sætter ud under kørsel. Kan lagre fejlkode P2562 – Turbostillingsføler.

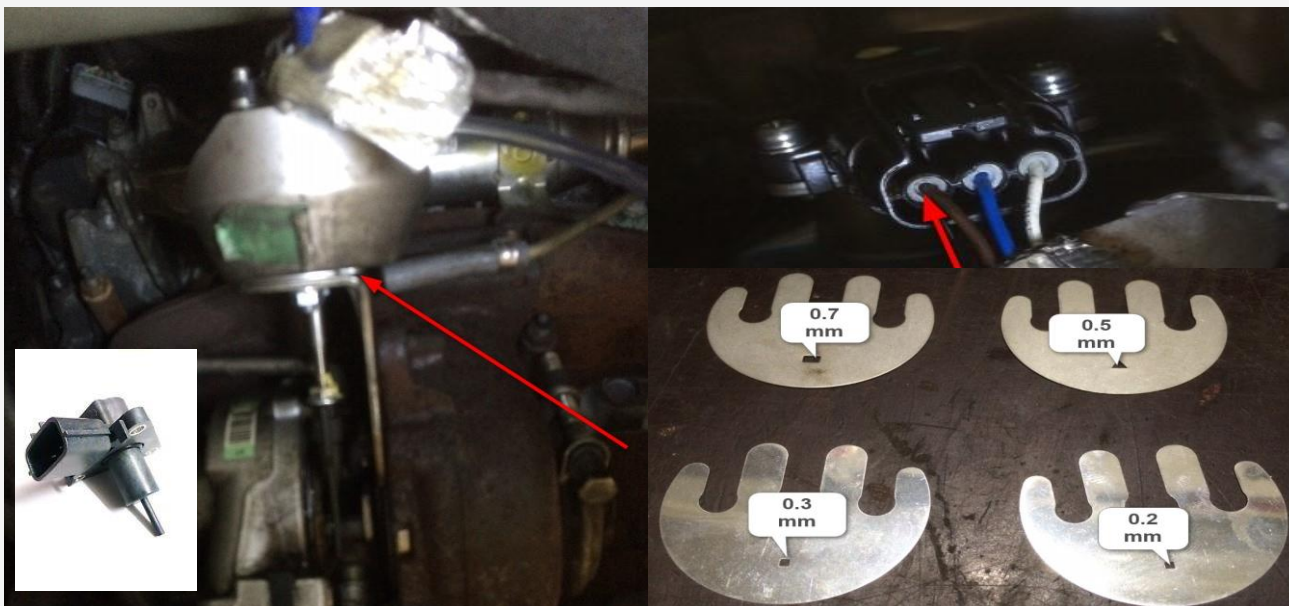
Føleren skal vise 4.2V ved fuldt udslag. Spændingen måles på ben 3 på føleren. Føleren justeres ved at lægge chims i forskellige tykkelser mellem føler og beslag.

Tilslut en vakuumpumpe og sug fuldt vakuum på aktuatoren.
