## BULLETIN

Mercedes Benz

3.0 CDI (642.xxx)

**Motor mister trækraft, går i nødkørsels funktion. Lagrer forskellige fejlkoder:****P2359 – Ladetryks regulering****P2510 – Ladetryks indstiller****2592 – Ladetryks indstiller****2616 – Komponent B60 (Føler udstødnings modtryk) kontrolleres****11D300 - Signalspænding i komponent 'B60 (udstødningsmodtryksensor)' er for høj.****126800 - Komponent 'Y77/1 (ladetryksindstiller)' har fejl.****126900 - Komponent 'Y77/1 (ladetryksindstiller)' har fejl.**

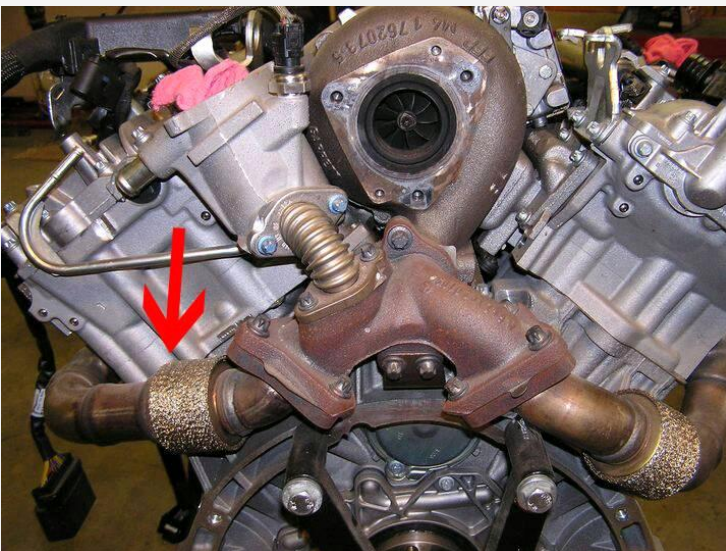
**Disse fejl relaterer typisk til en defekt turbo.****Ved kontrol af turbo viser det sig ofte at denne er slidd, nærmest "Sandblæst". Dette skyldes at små fragmenter løsner sig i udstødningsmanifolden og ryger med ud i turboen.****Vi har erfaret at de fleste Mercedes værksteder anbefaler at udskifte udstødningsmanifold samtidig med turbo. Dette anbefaler vi også, men vælger man ikke og gøre dette er det yderst vigtigt at man får kontrolleret udstødningsmanifolden med endoskop, for at sikre sig der ikke er noget der kan gøre skade på den nye turbo.****Vær også opmærksom på at de spjæld der sidder i indsugningsmanifolden på disse motortyper, slides hurtigt, og også kan resultere i nogle af disse fejlkoder. Dette er set på biler der har kørt mindre end 100.000 km. Hvis slidtagen på disse spjæld er stort, kan man komme ud for at fejlkode P1955 er lagret i EOBD. Hvis dette er tilfældet vil motoren ikke køre med normal ydelse før den nulstilling omtalt i bulletin 3015 er gennemført og fejlkoder slettet. Se evt. også bulletin 2374.****Vær ligeledes opmærksom på oliespild under indsugningsmanifold på denne motortype. Der ses ofte at pakninger til oliekoiler er utætte. Se bulletin 3401 vedr. dette problem.**
